多相机系统

# 通过机器视觉系统检查高速列车是否需要维修

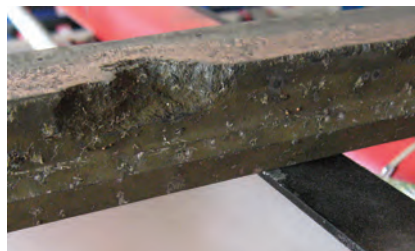
图3: 该系统检查出一段金属不安全，需要维修。
